UNDRU WARBLIE, MUND (GDE. NATERS)

WOHNHAUS PARZ. NR. 16649, PLAN NR. 22

UNTERSUCHUNGEN UND ÜBERLEGUNGEN ZU MÖGLICHEM ERHALT VON GEBÄUDE UND OFEN

Bericht Sophie Providoli März 2017

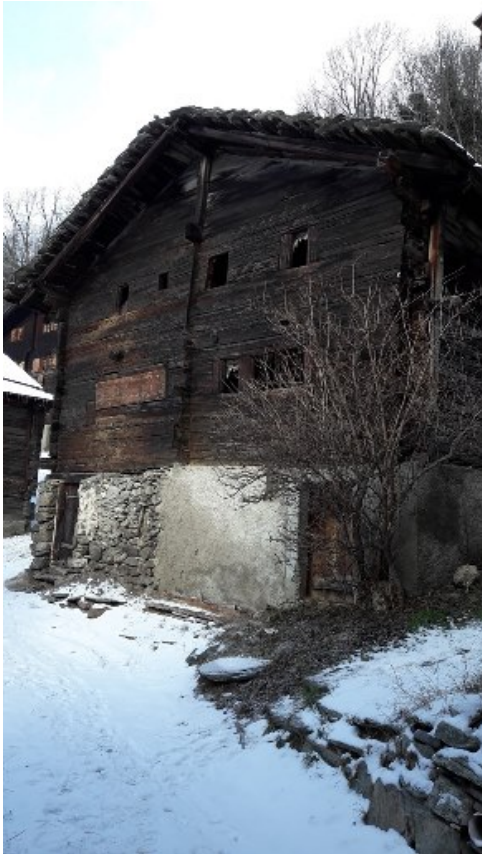
Südfassade

An der Südfassade sind von Auge Veränderungen ersichtlich, die auf eine Aufstockung hinweisen: Zusatz von Balken im Giebelbereich und Versetzen der Fensterzeilen im Erdgeschoss um ca. 30 cm nach oben.

Fortgeschrittener Wurmfrass an den West- und Ostfassaden, Pilz- und Schwammbefall der Deckenbalken. Dach teilweise eingestürzt. Gut erhaltene Hauptfassade im Süden.

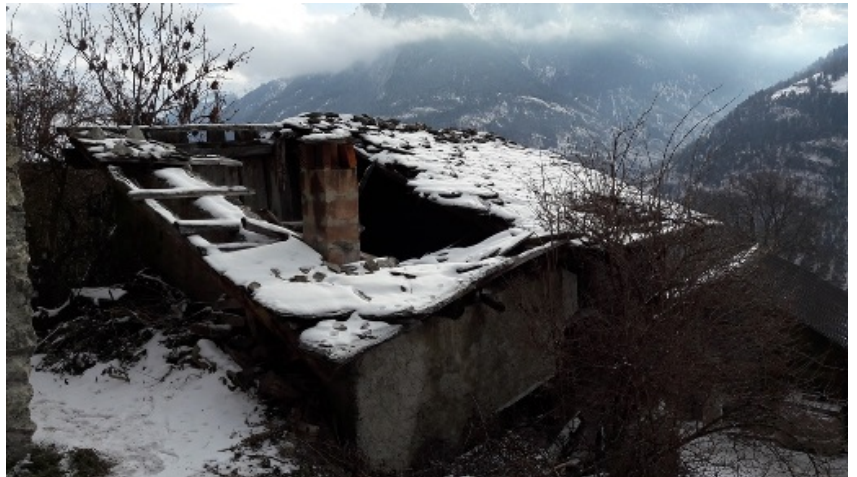
Westliches Hinterhaus mit eingebrochenem Dach

Gemauertes hangseitiges Hinterhaus in der westlichen Haushälfte über alle drei Geschosse hochgezogen, Küche im Erdgeschoss bis unter das Dach offen. Hinterhaus im östlichen Gebäudeteil fehlend (wohl Abriss bei Umnutzung in Scheune, kein Hinterhaus im Sockelbereich).

Moderne Eingriffe in die Bausubstanz: Westliches Hinterhaus mit seitlichem Eingang von aussen, Vergrösserung der Stubentür im Westen (Erdgeschoss), Umwandlung von Westteil (Obergeschoss) und Ostteil (Erd- und Obergeschoss) in eine Scheune.

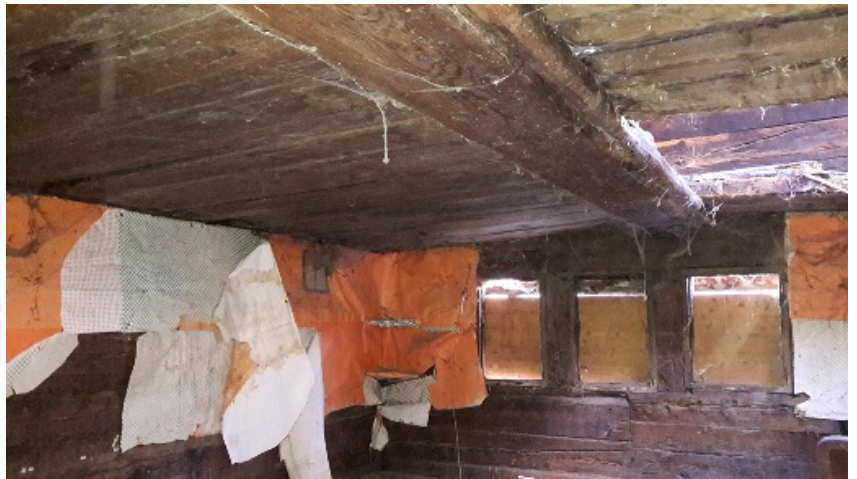
Weststube im Erdgeschoss. Mit dreiteiliger Fensterzeile, firstparallelem Tragbalken und leicht abgschrägter Decke.

Tragbalken der zwei Stubendecken im Erdgeschoss firstparallel. Weststube mit kubischem Bruchsteinofen (Giltstein) mit leicht vorkragender Deck- und Bodenplatte sowie Tür zur Küche hin mit breiten Türpfosten mit Kerbdekor, wohl in der ersten Hälfte des 19. Jhs.

vergrössert (moderner Türrahmeneinsatz). Tragbalken ohne Inschrift oder Dekor, leicht geneigte Decke.

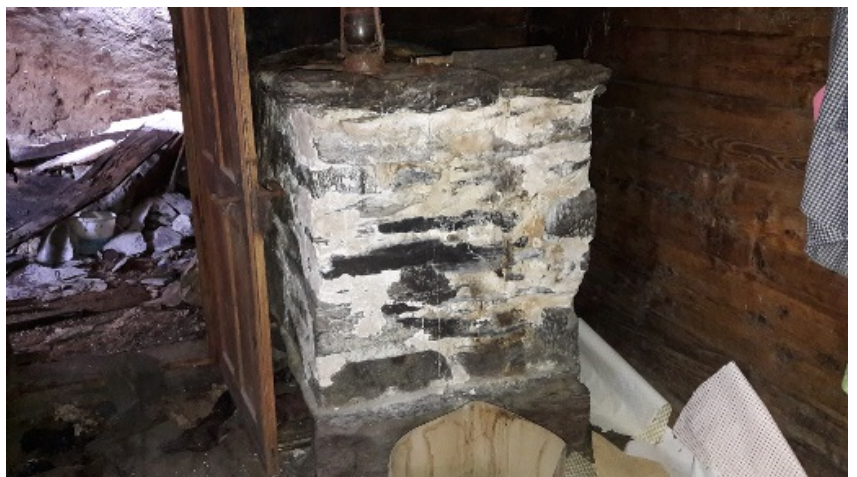
Seltenes Exemplar eines spätmittelalterlichen Steinbruchofens in der Weststube (EG). Die Auflagebalken datieren in das Jahr 1488.

Die Auflagebalken des Stubenofens datieren in das Jahr 1488.

Der Bruchsteinofen in der Weststube (Erdgeschoss) ist eine Seltenheit (4 weitere Exemplare dieser Art sind im Wallis bis anhin bekannt, freundlicher Hinweis von Dr. Werner Bellwald). Die Kubusform sowie der Bruchsteinaufbau deuten auf ein hohes Alter, welches durch die Dendrodatierung der Auflagebalken (1488) gestützt wird. Der Bruchsteinofen von der Undru Warbflie scheint in der Entwicklung zum geschlossenen Walliser Specksteinofen – die ältesten erhaltenen Exemplare dieses Ofentypus datieren in das 16. Jh. – eine Vorgängerform darzustellen. Ein ähnliches, wohl ebenfalls in das ausgehende 15. Jh. datierendes Objekt, befindet sich im etwas höher gelegenen Weiler Bodmen (JOSSEN, 195).

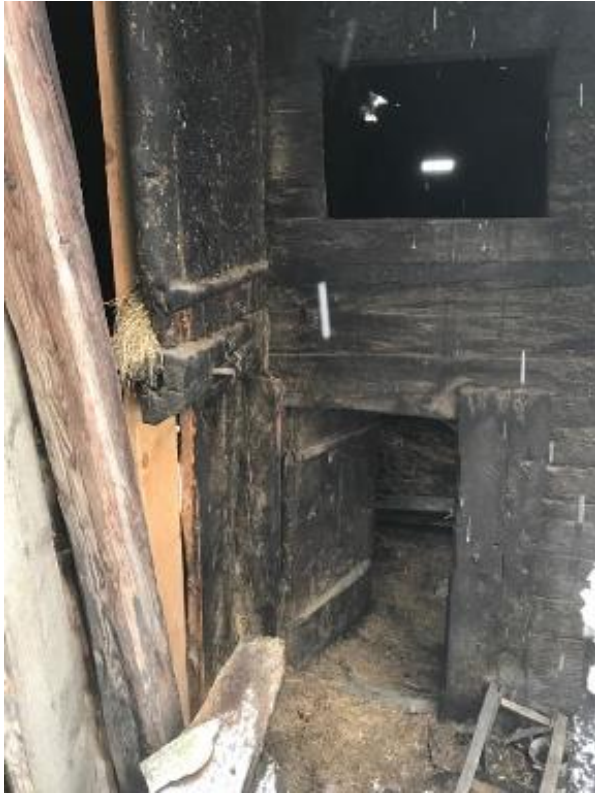
Tür zum westlichen Obergeschoss

Zugang zum Obergeschoss über das Hinterhaus; im Osten Schwellenelement, im Westen Trennwand zur Küche hin mit Türöffnung (mit breiten Türpfosten mit Kerbdekor) erhalten. Keine Fensteröffnungen an den Traufseiten. An der talwärts gerichteten giebelseitigen Hauptfassade, beidseits des Gwäts symmetrisch angeordnete rechteckige dreiteilige Fensterzeilen und beidseits der Spille symmetrisch angeordnete rechteckige Einzelfenster mit breiten Fensterpfosten und Falz für ein Verschlussbrett. Im Obergeschoss zwei weitere, wohl später angebrachte rechteckige Lichtöffnungen. Unterhalb Fensterzeilen im Erdgeschoss Zierfries mit Rautenmotiv sowie Zierdekor (Hauszeichen?) auf Spille.

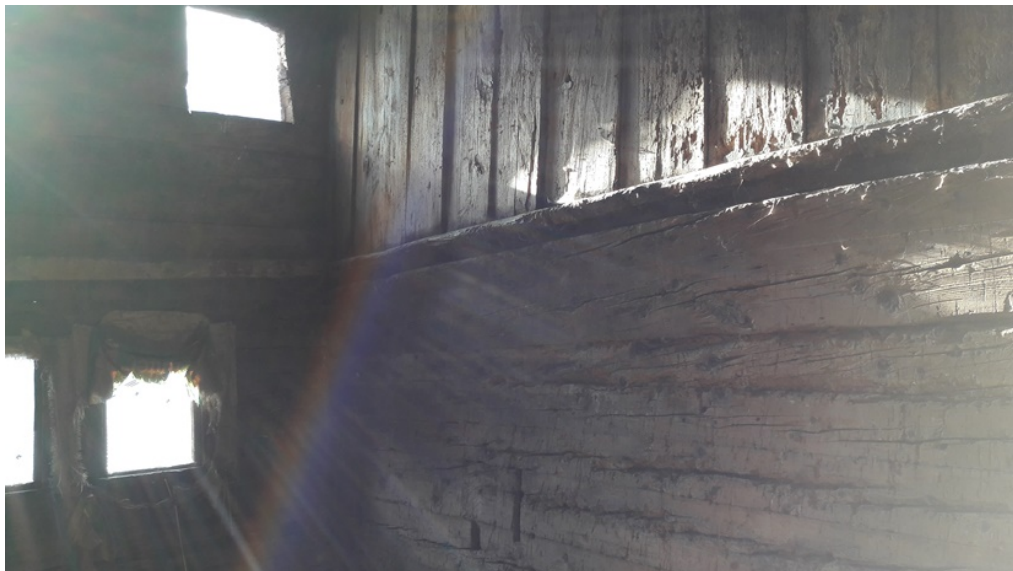
Ostteil. Herausgenommene Decke.

Oststube mit Spillbord und Spuren eines Ofens (Öffnung zur ehemaligen Küche hin mit Brandpsuren). Tür zum ehemaligen Hinterhaus hin mit breiten Türpfosten mit Kerbdekor. Fehlender Tragbalken und Decke.
